# **(Afsluit)-Paaltjes inventarisatie Westervoort**

Datum 3 november 2022

## **Samenvatting**

### Inventarisatie Westervoort

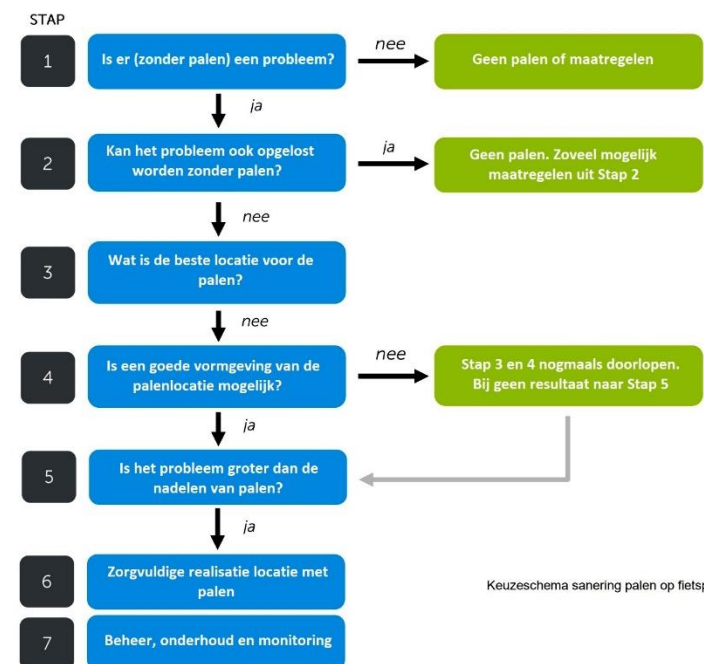
Keuzeschema sanering palen op fietspaden

Keuzeschema dat wegbeheerders helpt bij goede afwegingen over noodzaak en vormgeving van palen.

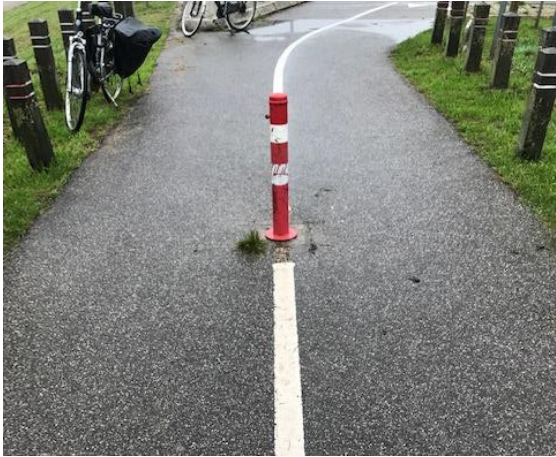
| <p>Foto 2261 (vanaf Pleijdijk)</p> | <p>♦ Net niet voldoende aanloop-markering en geen ribbels<br/>↔ 150 cm<br/>↑ logische plek, 8 m van kruising<br/>△ ong 50% rood 50% wit, goed paaltje (wel hard)</p> <p>Op dit veel bereden fietspad zou aanloopmarkering 'state of the art' moeten zijn, inclusief ribbels en verbreding bij paaltje. Nu valt paaltje weg in de streep bij slecht zicht. Misschien is ie eigenlijk niet eens nodig door mooie reeks houten paaltjes in de berm en fietspad-bord. Het uitproberen waard.</p> |

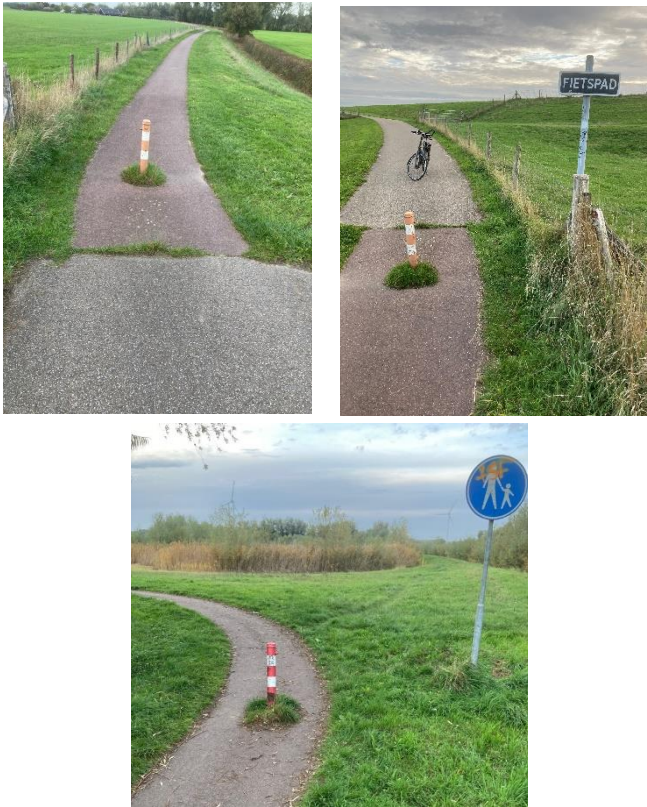
| <p>Foto's 7245, 7247, 7248</p> | <p>♦ geen aanloop-markering (2x)<br/>↔ 70 cm<br/>↑ wel ver van kruising (hoewel eentje in bocht)<br/>△ ong 50% rood 50% wit, goed paaltje (wel hard)</p> <p> Dit is een nuttige fietsdoorsteek, en vanaf de Pleijdijk is dat ook zo; vanaf Rijndijk kan het lijken alsof het een voetpad is. Misschien beter om niet alleen de paaltjes, maar ook beide borden (aan weerszijden van dit pad) weg te halen. Iedereen ziet aan de inrichting dat het een fiets-voetpad is, waar beide type verkeersdeelnemers met elkaar rekening moeten houden. Dat gebeurt in de praktijk ook, ook zonder borden en paaltjes. Zonder paaltjes kunnen dienstvoertuigen (van RWS/gemeente) en maaimachines ook eenvoudiger, voorzichtig, van dit pad gebruik maken, wat ook gebeurt.</p> |

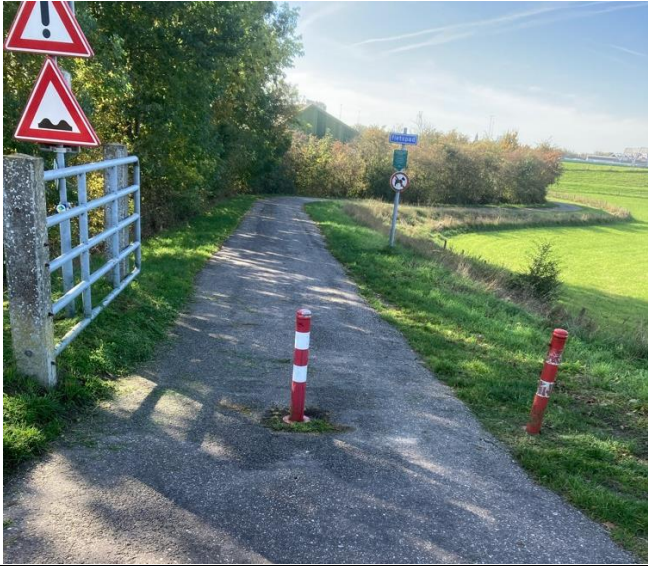
| Foto 2292 (vanaf Schans/Rijndijk) | <ul style="list-style-type: none"> <li>◇ geen aanloop-markering</li> <li>↔ 120 en 110 cm</li> <li>↑ 4 m van kruising</li> <li>△ ong 50% rood 50% wit, goed paaltje (wel hard)</li> </ul> <p>Kan wellicht wel weg<br/>Donkere plek.</p> |

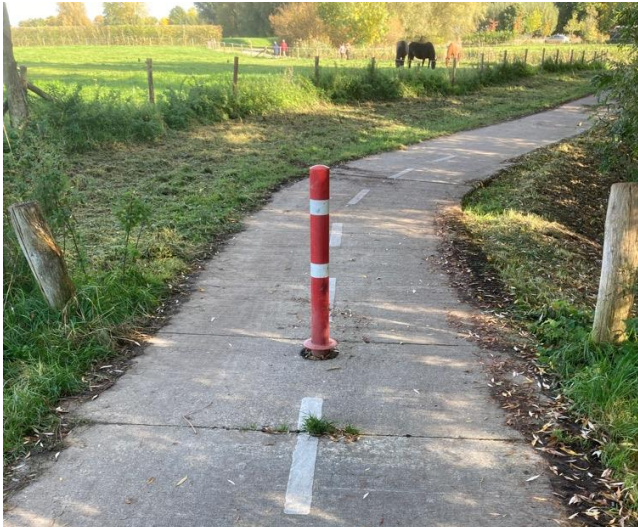
| Foto 2294 | <ul style="list-style-type: none"> <li>◇ niet voldoende aanloop-markering, alleen streep</li> <li>↔ 120 en 100 cm doorgang</li> <li>↑ ver van kruising</li> <li>△ ong 50% rood 50% wit, goed paaltje (wel hard)</li> </ul> <p>Kan misschien wel weg;<br/>wat is het nut?<br/>Zeer donkere plek<br/>NB fixi-plaatsaanduiding<br/>was Geerken 53</p> |

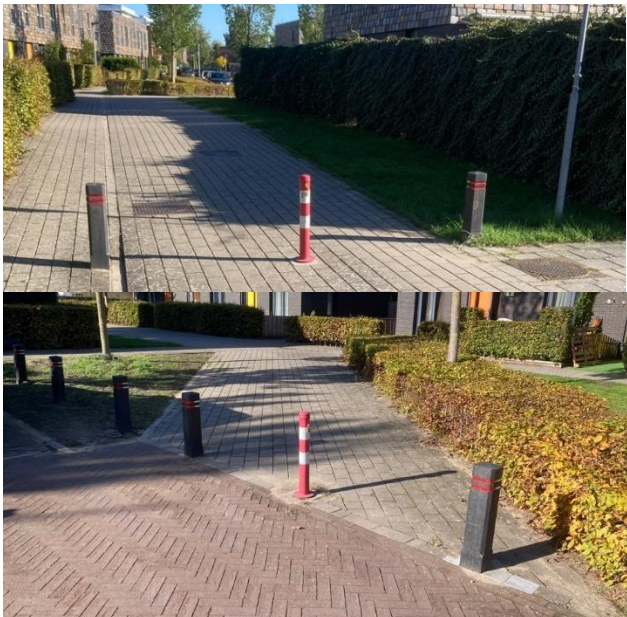
| foto's 7267 en 7269<br> | <p> ♦ geen inleidende markeringen<br/> ↔ Ludgeriskant: 160 cm, goed,<br/> Hageland: 150 cm, bijna goed<br/> ↑, direct aan Ludgerislaan/Hageland; wel logische plek?<br/> Δ ong 50% rood 50% wit, diameter= 20 cm; hoogte= 60 cm, uitneembaar </p> <p>Doorgang bij Ludgeris: nuttige paal, handige doorsteek. Bestrating maakt niet zo duidelijk wat voor doorgang het is, ook aan Hageland kant: Zou verduidelijkt kunnen worden.</p> |

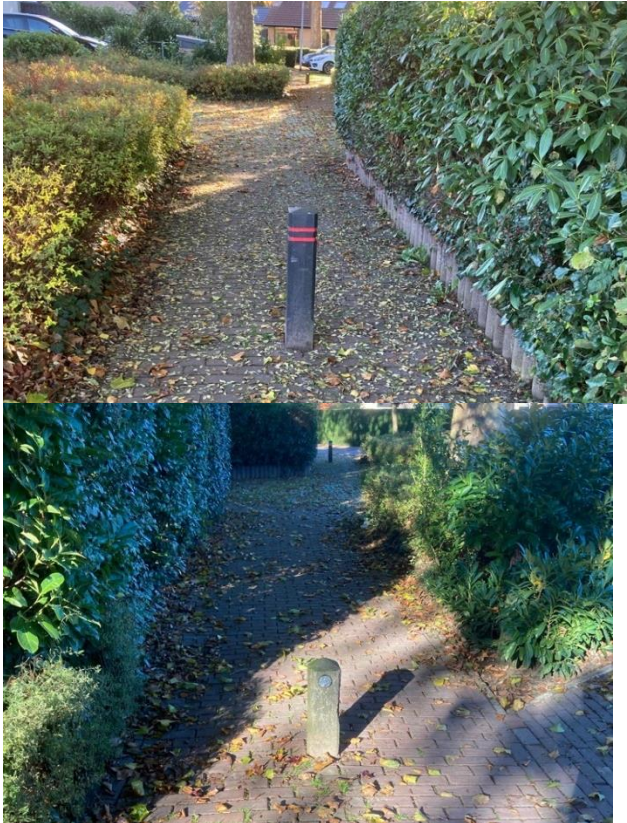
| foto's 7279 en 7281<br> | <p> ♦ geen inleidende markeringen<br/> ↔ Ludger-kant 90 cm, erg smal, Anfried-kant 90/100 cm, erg smal<br/> ↑, 2 m van beide kanten<br/> Δ hout dik 20 cm; hoogte= 80 resp 40 cm, geen rood/wit; niet uitneembaar </p> <p> Ludger-kant: erg smal, kan wellicht weg. </p> <p> Anfried-kant; kan ook weg? Super gevaarlijk laag vrijwel onzichtbaar paaltje </p> <p>Nuttige doorsteek</p> |

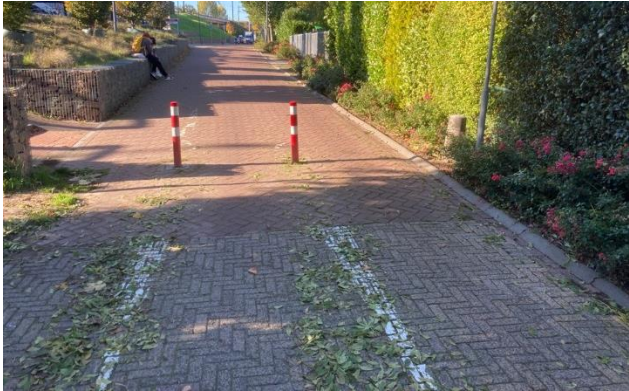
| foto's 7271<br> | <ul style="list-style-type: none"> <li>◊ inleidende markeringen niet meer zichtbaar, geen ribbels</li> <li>↔ smal: 80, 130 en 140 cm, vlnr,</li> <li>↑ ruim voldoende</li> <li>△ ong 50% rood 50% wit, helemaal goed</li> </ul> <p>Richtlijnen: De twee in midden tegen elkaar?</p> |

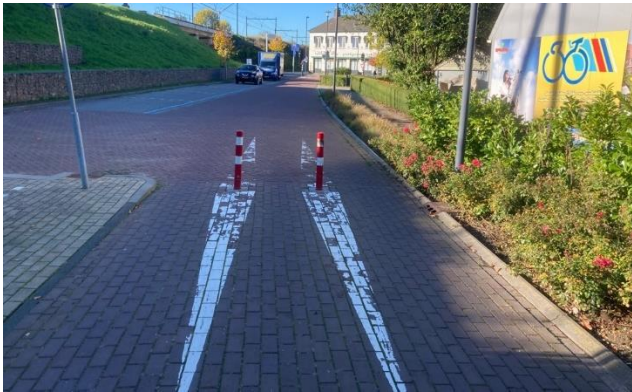
| foto's 7273<br> | <ul style="list-style-type: none"> <li>◊ inleidende markeringen prima; maar geen ribbels.</li> <li>↔ smal: 100 cm tussenruimte,</li> <li>↑ ruim voldoende</li> <li>△ ong 50% rood 50% wit, helemaal goed</li> </ul> <p>Richtlijnen: De twee in midden tegen elkaar?</p> |

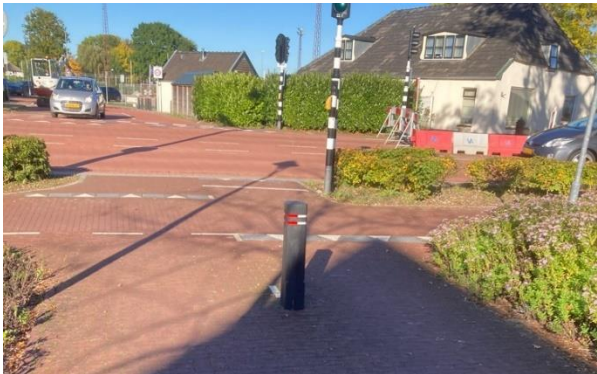
| Foto 7275<br> | <ul style="list-style-type: none"> <li>◊ geen inleidende markeringen</li> <li>↔ voldoende brede doorgang 160 cm</li> <li>↑ dicht op straat 4m en fietspad 1 m</li> <li>△ geen rood/wit; slecht zichtbaar, hout 20 cm dik, 80 cm hoog, niet uitneembaar,</li> </ul> |

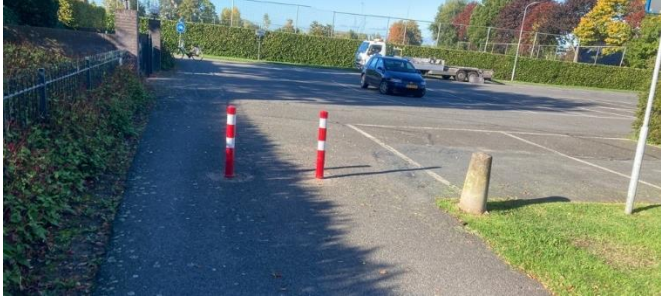
| <p>foto 7277</p> | <p> <span style="color: red;">◇</span> geen inleidende markeringen<br/> <span style="color: red;">↔</span> 130, 90 en 100 cm, te smal<br/> <span style="color: green;">↑</span>, logische plek<br/> <span style="color: green;">△</span> ong 50% rood 50% wit, prima,<br/> uitneembaar </p> <div style="display: flex; align-items: center;"> <div style="margin-left: 10px;"> misschien kan er eentje<br/>weg? Of: zie richtlijnen </div> </div> |

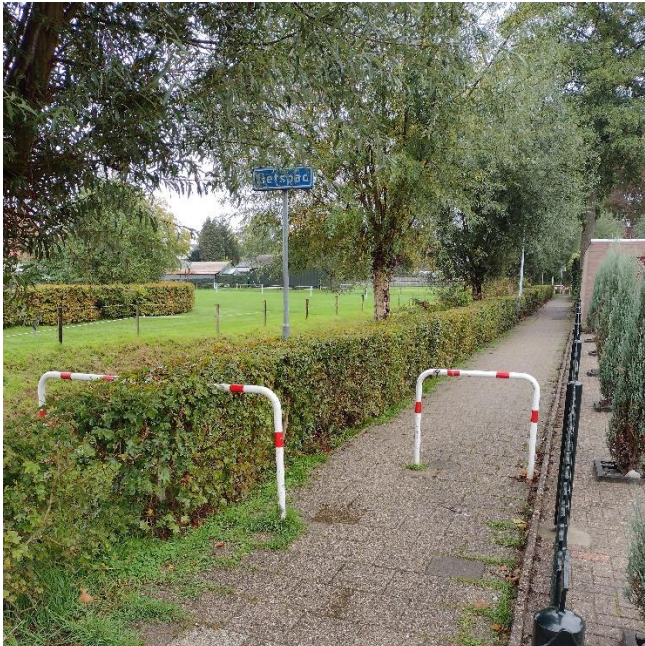
| Foto 20221014_1631<br> | <ul style="list-style-type: none"> <li>◇ geen aanloopmarkering</li> <li>↔ 120 cm is krap. (beide)</li> <li>↑ 3 m vanaf Vredenburgstraat</li> <li>△ zigzag-hekjes past niet bij richtlijn</li> </ul> <div style="display: flex; align-items: center;"> <div style="margin-left: 10px;"> <p>Twee zigzag-hekjes zijn onnodige obstakels op dit fietspad. Doorgang slechts 120 cm (of minder); geen aanloopmarkering. Voldoen niet aan normen voor paaltjes. Hinderlijk voor bakfietsen, driewielers en scootmobielen. Gevaarlijk voor fietsers. Deze kunnen toch gewoon weg?</p> </div> </div> |

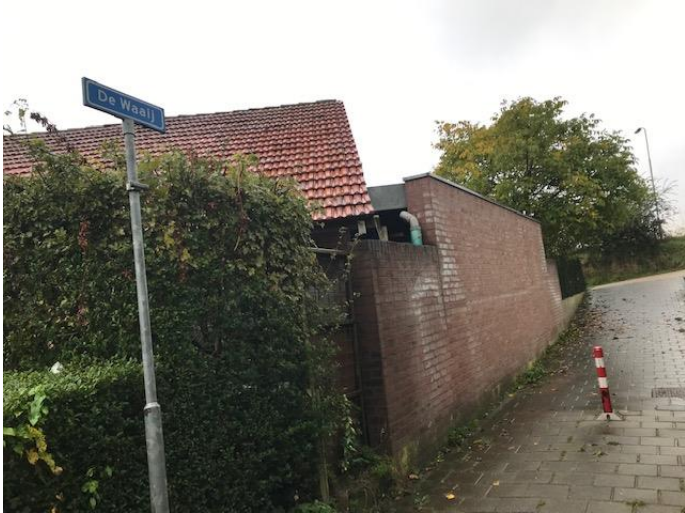
| Foto 2263<br> | <ul style="list-style-type: none"> <li>◇ geen aanloopmarkering</li> <li>↔ 130 cm is krap.</li> <li>↑ mooi in midden</li> <li>△ ong 50% rood 50% wit, in neergeklapte staat blijft het een gevaarlijk obstakel; past niet bij huidige richtlijn.</li> </ul> <div style="display: flex; align-items: center;"> <div style="margin-left: 10px;"> <p>Zinnig (lijkend) paaltje ontbeert aanloopmarkering. Bovendien is het gevaarlijk in neergeklapte staat (als obstakel in het fietspad): dat is niet volgens de richtlijn. Doorgang aan weersijden is ca 130 cm en is eigenlijk te smal. Graag verbeteren. Is deze echt nodig? Zou er echt een auto door gaan rijden als er geen paaltje staat?</p> </div> </div> |

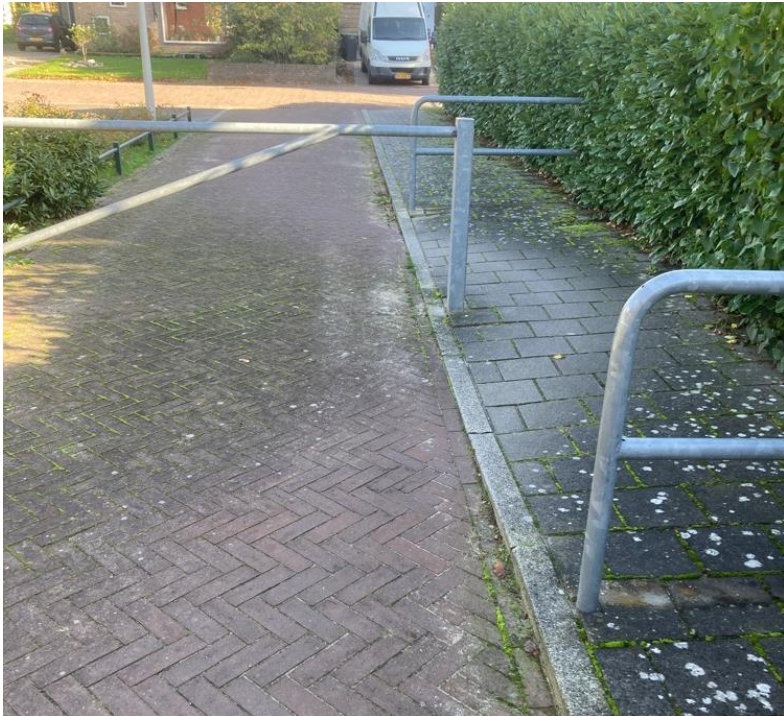
| Foto 2297<br> | <p> ◇ geen aanloopmarkering<br/> ↔ 150 cm bijna goed.<br/> ↑ mooie en logische plek<br/> △ gaat via trottoir; misschien de sluitpaal ook rood-wit-markeren. Zichtbaarheid laat te wensen over. </p> |

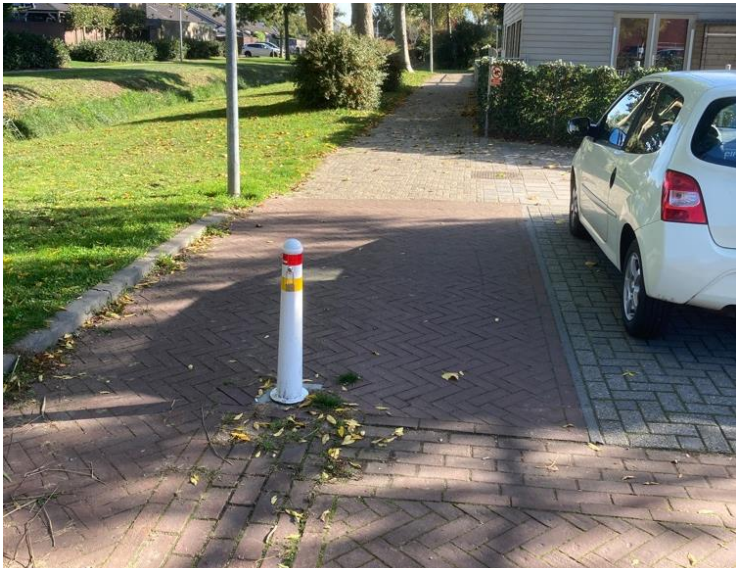
| Foto 2299<br> | <p> ◇ geen aanloopmarkering<br/> ↔ 120 cm krappe doorgang.<br/> ↑ direct aan straat, wel logische plek<br/> △ wit zichtbaar paaltje (hard). </p> <p> Zinnige paal tegen parkeren op die plek.<br/> Kan ie niet beter een stukje naar rechts of andere afscheiding met parkeervak? </p> |

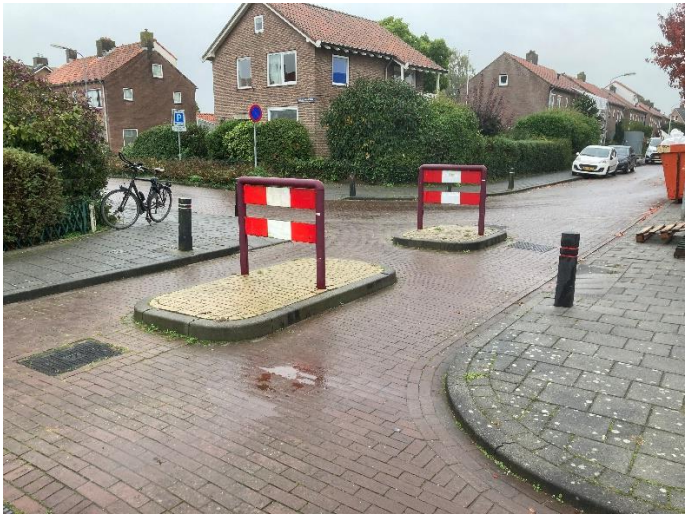
| Foto 7254<br> | <p>◇ geen aanloopmarkering, maar het is ook geen paaltje; randmarkering?</p> <p>↔ 150 cm is eigenlijk net te krap</p> <p>↑ wel precies op de hoek, maar dat is hier terecht</p> <p>Δ wegversmalling; hopelijk voldoende zichtbaar in donker.</p> <p>Zeer nuttige afsluiting, wel redelijk doorfietsbaar.</p> <p>De doorgang is echter slechts 150 cm, eigenlijk iets te smal voor de huidige richtlijnen.</p> <p>Te zijner tijd een keer aanpassen?</p> <p>Dankzij de lantaarnpaal vlakbij is het punt goed zichtbaar in het donker</p> |

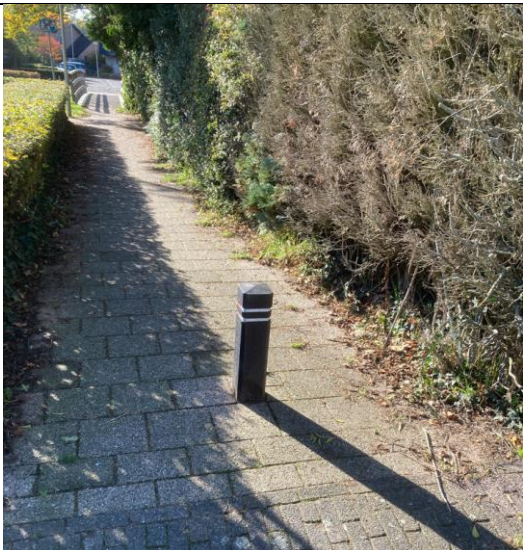
| | <p>◇ geen aanloopmarkering</p> <p>↔ 100 en 70 cm is te krap.</p> <p>↑ direct ( 1m) aan de straat</p> <p>Δ houten paal, niet volgens norm, geen rood/wit; slecht zichtbaar</p> <p> Nuttige doorsteek naar bruggetje, Paaltje kan toch gewoon weg?</p> |

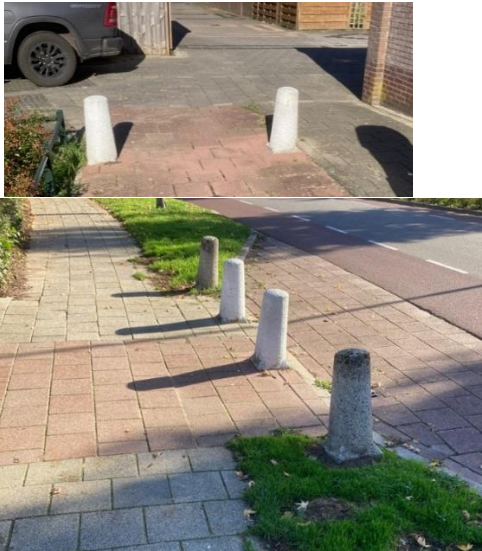
| foto's 7261 en 7263<br> | <p> ♦ geen inleidende markeringen<br/> ↔ Koeweide-kant 150 cm, bijna goed, Broeklandenkant: 90/100 cm, te smal<br/> ↑, direct aan Broeklanden, resp 20 m<br/> Δ geen rood/wit; diameter= 30 cm; hoogte= 60 cm, niet uitneembaar </p> <p> Doorgang bij Koeweide: zinloze paal vlak naast hekje, kan wel weg. </p> <p> Doorgang bij Broeklanden: te smal: kan weg, als alleen palen in bermen blijven . </p> |

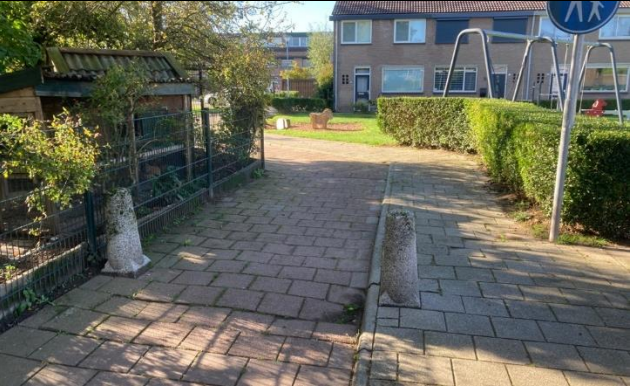
| | <p> ♦ geen inleidende markering<br/> ↔ doorgang 170: prima<br/> ↑ 8 m van weg<br/> Δ geen rood/wit; diameter= 30 cm; hoogte= 60 cm, niet uitneembaar </p> <p> Paal links, tegen hek kan wel weg, of wit schilderen, met kantmarkering? Lijkt beetje overbodig . </p> |

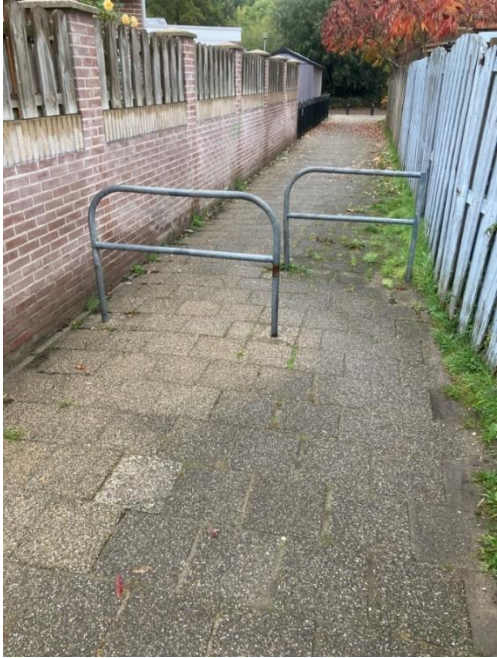
| <p>Foto 7229</p> | <ul style="list-style-type: none"> <li>◇ geen aanloopmarkering</li> <li>↔ 120 cm is krap, zigzag</li> <li>↑ in het pad</li> <li>△ zigzag-hekje past niet bij richtlijn</li> </ul> <div style="display: flex; align-items: flex-start; margin-top: 10px;"> <div> <p>Zou neergezet kunnen zijn ter voorkomen van hardrijdende brommers of zo, maar slecht zichtbaar. Heroverwegen in samenspraak met buurt?</p> <p>Het is een nuttig doorsteekje voor fietsers.</p> </div> </div> |

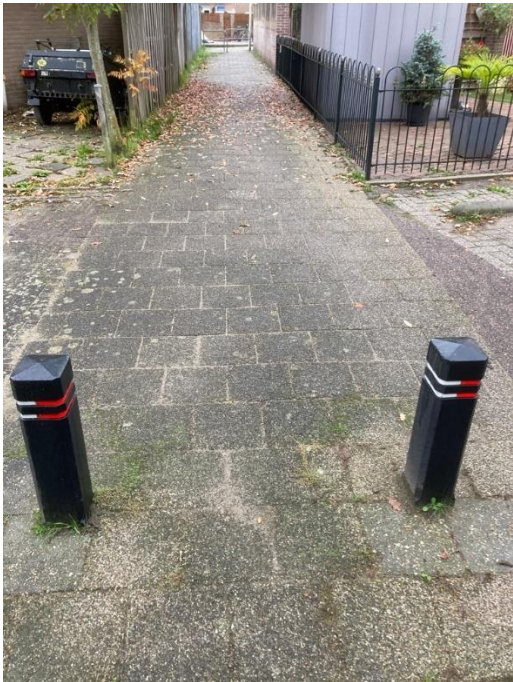
| <p>Foto 7225</p> | <ul style="list-style-type: none"> <li>◇ geen aanloopmarkering</li> <li>↔ 110 cm is krap.</li> <li>↑ direct naast de weg, in bocht</li> <li>△ twee houten paaltjes, geen rood/wit; slecht zichtbaar, niet volgens richtlijn</li> </ul> <p>Paaltjes voorkomen terecht parkeren hier, maar doorgang is smal en paaltjes zijn slecht zichtbaar.</p> |

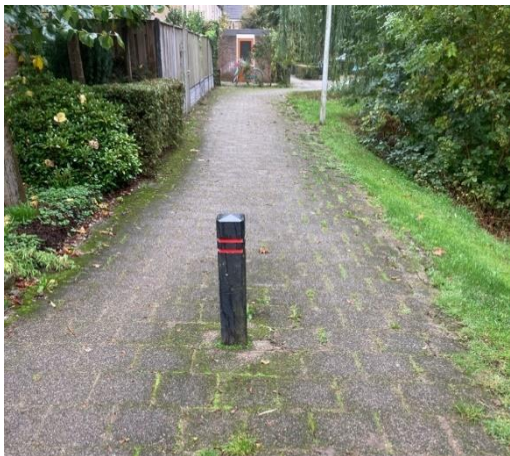
| | <p>Foto 7223</p> <ul style="list-style-type: none"> <li>◇ geen aanloopmarkering</li> <li>↔ 130 cm, krap</li> <li>↑ 5 m vanaf weg,</li> <li>△ geen rood/wit; slecht zichtbaar, hout, 60 cm, 20 cm dik, geen rood/wit</li> </ul> <p>Als deze nodig is, zichtbaarheid aanpassen is gewenst</p> |

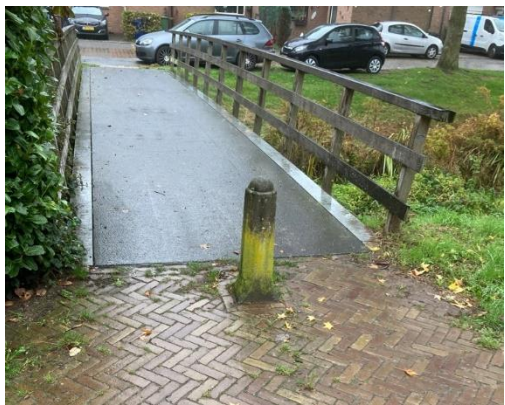
| | <p>Foto 7221</p> <ul style="list-style-type: none"> <li>◇ geen aanloopmarkering</li> <li>↔ 100 cm: te krap</li> <li>↑ lijkt logische plek</li> <li>△ geen rood/wit; slecht zichtbaar, hout, 60 cm,</li> </ul> <p>De vraag is of dit paaltje echt zinnig is en nodig. Zou er een automobilist over het bruggetje willen rijden?</p> |

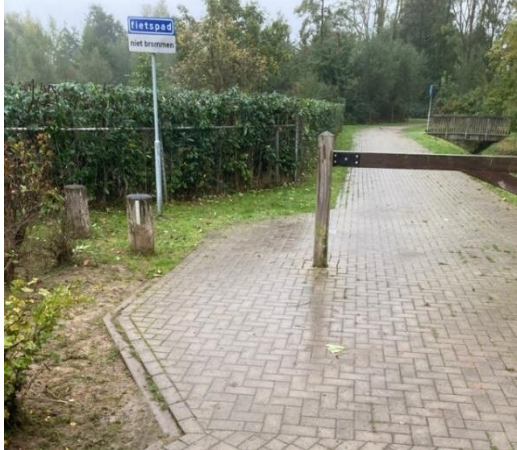
| | <p>Foto 7219</p> <ul style="list-style-type: none"> <li>◇ matig zichtbaar qua aanloop/randmarkering</li> <li>↔ 160 cm</li> <li>↑ logisch plek</li> <li>△ nvt, naast slagboom; paal van slagboom kan ook beter zichtbaar gemaakt worden.</li> </ul> <p>Doorgang is breed genoeg en logisch, maar voor zichtbaarheid zou randmarkering passend zijn. Zie de intentie van de richtlijnen.</p> |

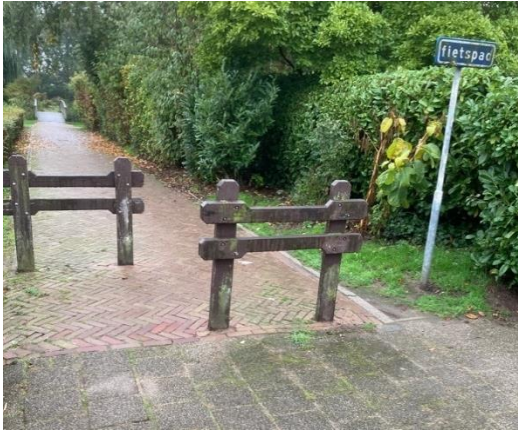
| Foto 7217<br> | <ul style="list-style-type: none"> <li>◇ geen aanloopmarkering</li> <li>↔ 160 cm, maar zig-zag</li> <li>↑ direct na bocht</li> <li>△ hoge hekken, slecht zichtbaar, zigzag-hekje past niet bij richtlijn</li> </ul> <p>Wellicht nuttig, maar of dit de beste oplossing is, is de vraag.<br/>Zichtbaarheid verbeteren lijkt zinvol.</p> <div style="display: flex; align-items: center;"> <div style="margin-left: 10px;">Of misschien toch helemaal weg?</div> </div> |

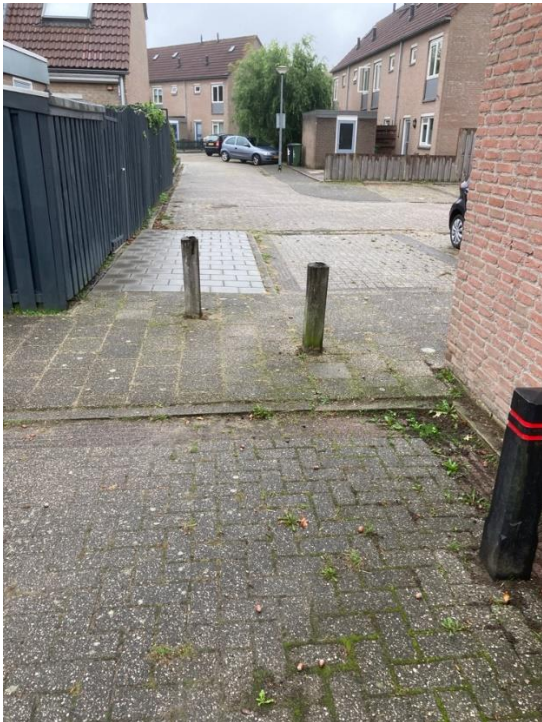
| Foto 7231<br> | <ul style="list-style-type: none"> <li>◇ geen aanloopmarkering</li> <li>↔ 110 cm is krap.</li> <li>↑ nuttige plek</li> <li>△ twee houten paaltjes, geen rood/wit; slecht zichtbaar, niet volgens richtlijn</li> </ul> <p>Dit is een olifantenpaadje en een nuttige plek voor fietsdoorsteek. Is nu een illegale doorsteek met onduidelijke status en slecht zichtbare palen.<br/>Kan beter een legale fiets-doorsteek worden met twee paaltjes direct aan weersijden van fietsdoorsteek (van 160 cm breed)</p> |

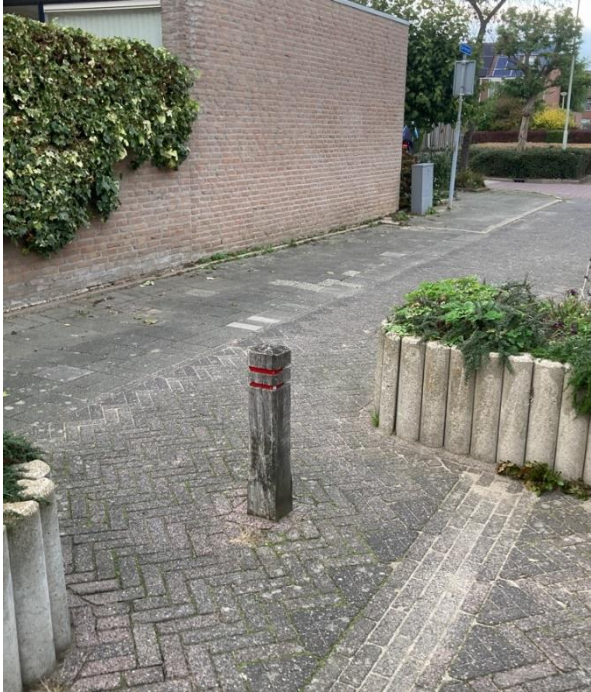
| Foto 7250<br> | <ul style="list-style-type: none"><li>◇ geen aanloopmarkering</li><li>↔ 90/100 cm is te krap.</li><li>↑ ca 10 m vanaf Lange Maat</li><li>△ paaltje, geen rood/wit; slecht zichtbaar, niet volgens richtlijn</li></ul> <p>De zigzag is al voldoende om auto's te weren en snelheid te reduceren. Het paaltje is overbodig en een onnodig en onveilig obstakel.</p> <p>Snelheidsremmende werking is wel belangrijk voor de buurt. Daarom als het paaltje weg gaat, tegelijk beide plantenbakken ½ m verlengen, zodat er meer slinger komt, maar wel voldoende breedte. Is ooit al door wijkraad aanbevolen.</p> |

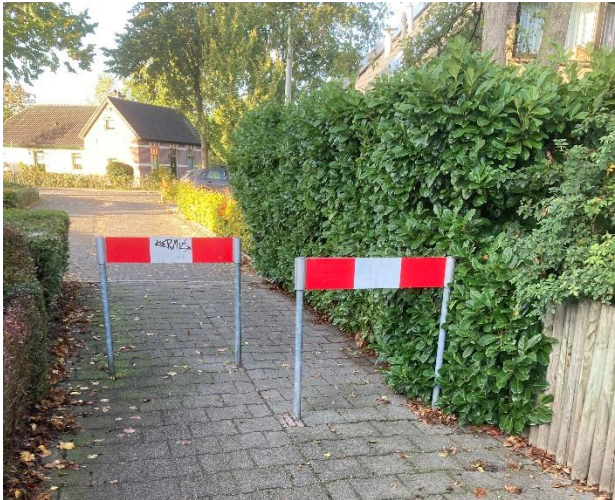
| Foto 7284<br> | <ul style="list-style-type: none"><li>◇ geen aanloopmarkering</li><li>↔ 130 cm is krap.</li><li>↑ ca 10 m vanaf Lange Maat</li><li>△ zigzag-hekje past niet bij richtlijn, rood-wit, niet uitneembaar</li></ul> <p>Nuttige afsluiting</p> |

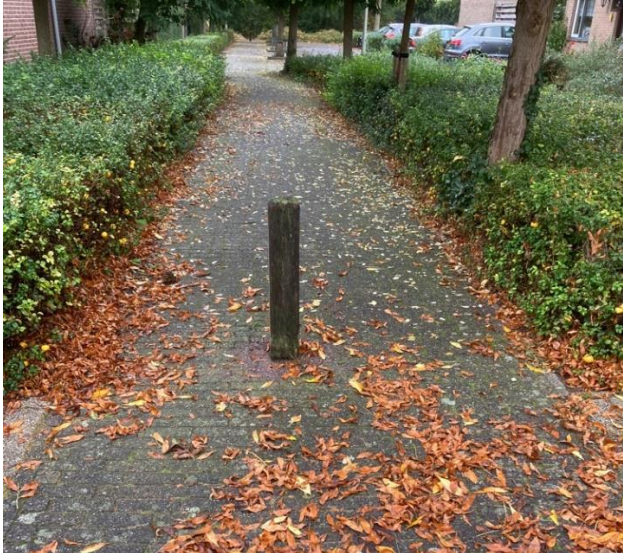
| Foto 7215<br> | <ul style="list-style-type: none"> <li>◇ geen aanloopmarkering</li> <li>↔ doorgang 120 en 100 cm, krap</li> <li>↑ dichtbij weg (2 m)</li> <li>△ houten paal, slecht zichtbaar, geen rood-wit, hoogte ca 60 cm</li> </ul> <div style="display: flex; align-items: center; margin-top: 10px;"> <div style="margin-left: 10px;"> <p>paal zou nuttig kunnen zijn, maar doorgang blijft krap; herooverwegen. Begroeiing voorkomt al dat het als autodoorsteek gebruikt wordt</p> </div> </div> |

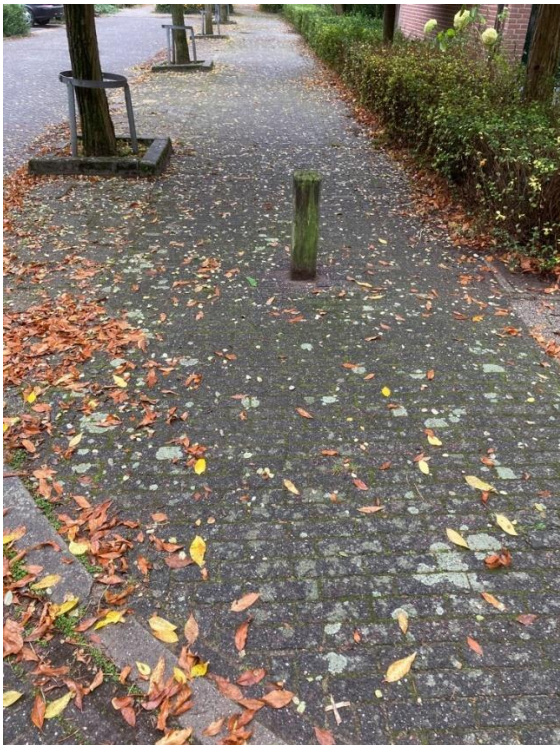
| Foto 7213<br> | <ul style="list-style-type: none"> <li>◇ geen aanloopmarkering</li> <li>↔ , doorgang ca 120 cm</li> <li>↑ 4 m vanaf straat</li> <li>△ hout, 56 cm, slecht zichtbaar, geen rood/wit; niet volgens richtlijn</li> </ul> <p>Deze paal lijkt zinloos. Staat op opritje, dat later een fietspad blijkt te worden.</p> <div style="display: flex; align-items: center; margin-top: 10px;"> <div style="margin-left: 10px;"> <p>Kan wel weg.<br/>Status van het pad is ook onduidelijk, maar is wel nuttig doorsteekje</p> </div> </div> |

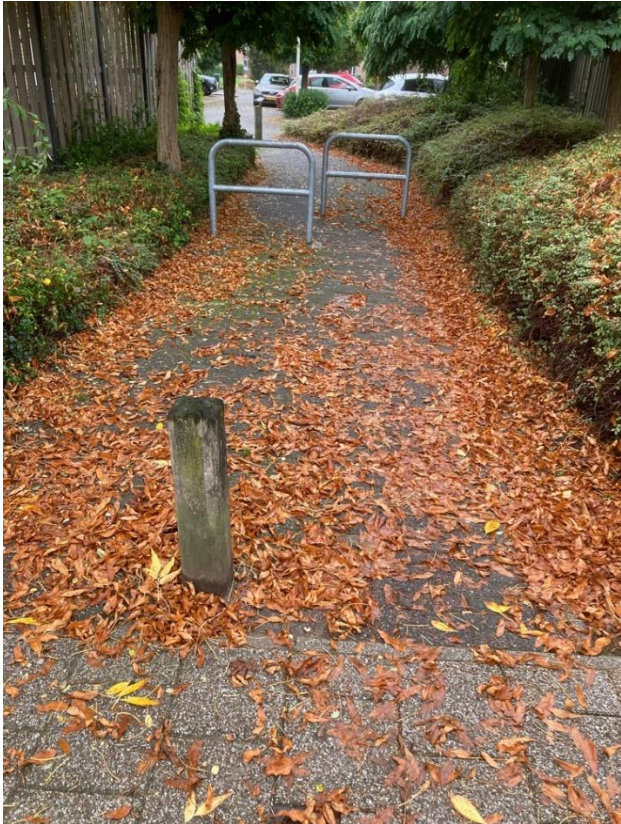
| <p>Foto 7211</p> | <p>Drie obstakels</p> <ul style="list-style-type: none"> <li>◇ geen enkele aanloopmarkering</li> <li>↔ doorgangen 1,40, 1,30m en 1,10m;</li> <li>↑ eerste dichtbij straat (3 m);</li> <li>△ slecht zichtbaar, hout/metaal, hoogte 56/90, geen rood/wit; zigzag-hekje past niet bij richtlijn</li> </ul> <div style="display: flex; justify-content: space-around; align-items: center;"> </div> <p>Van de drie obstakels kunnen er vast twee weg. In het midden een paaltje zou afdoende kunnen zijn?<br/>Nuttige doorsteek, wordt veel gebruikt</p> |

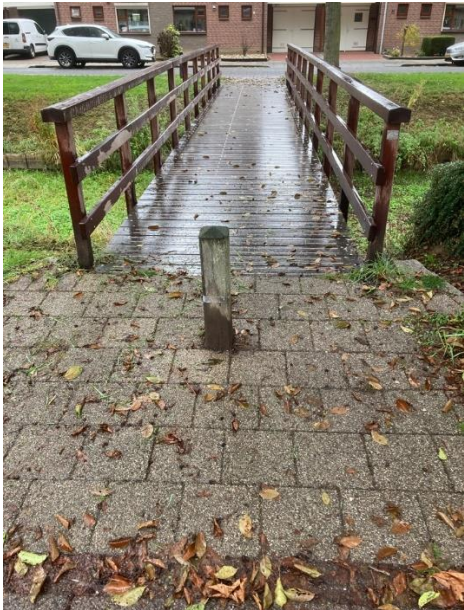
| <p>Foto 7209</p> | <ul style="list-style-type: none"> <li>◇ geen aanloopmarkering</li> <li>↔ 110 cm, krap</li> <li>↑ 2 meter vanaf de weg</li> <li>△ hout, 56 cm, 20 cm dik, slecht zichtbaar, geen rood-wit.</li> </ul> <div style="display: flex; justify-content: space-between; align-items: center;"> <div> <p>kan toch gewoon weg?</p> <p>Nuttige fietsdoorsteek</p> </div> </div> |

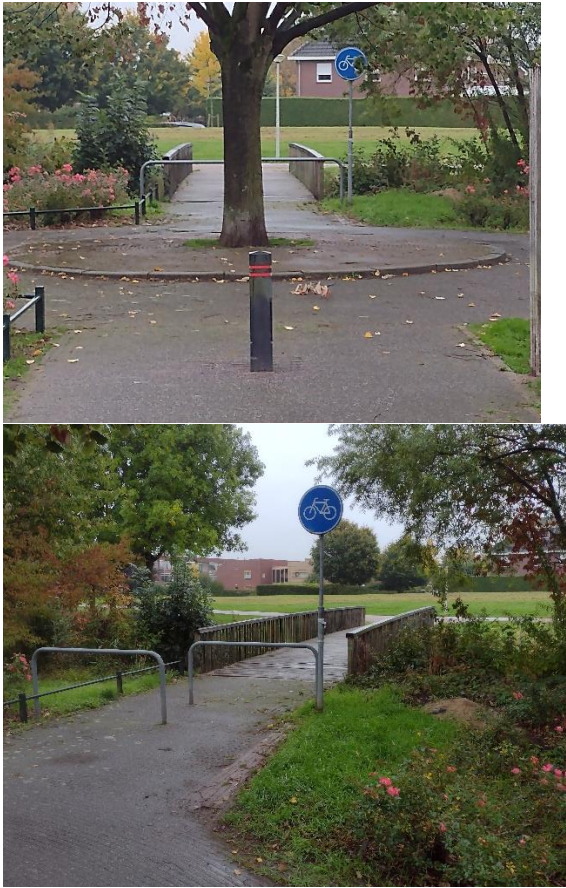
| <p>Foto 20221014_1705 en _1706</p> | <p> ♦ geen aanloopmarkeringen<br/> ↔ 120 cm is krap.<br/> ↑ 8 m vanaf andere straten<br/> △ zigzag-hekje past niet bij richtlijn afsluitpaaltjes. Houten paal evenmin </p> <p> zig-zag hek en paal niet volgens richtlijnen. paal slecht zichtbaar en zonder aanloopmarkering. doorgang lijkt wel voldoende breed. Zig-zag hek heeft niet veel nut, lijkt het; doorgang te smal, ca 120 cm, slecht zichtbaar. Graag heroverwogen of dit allemaal nodig is en wat overblijft volgens richtlijnen inrichtingen. De boom met rondrit lijkt voldoende om langzaam te rijden en is niet uitnodigend voor auto's, zeker als de boomspegel verder vergroend wordt. </p> |

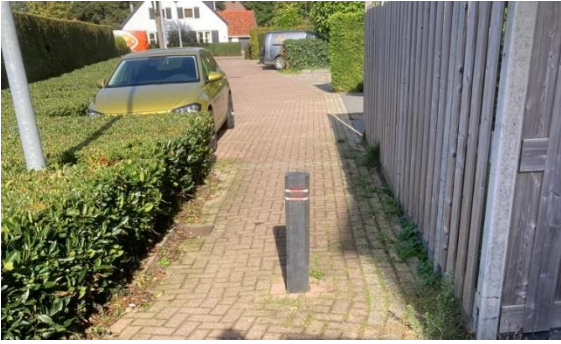
| <p>Wijk Hoge Eind</p> <p>Foto 7288</p> | <p>Berghof 46<br/>Fixi 1732054, 19 okt 2022</p> <p> ♦ geen aanloopmarkeringen<br/> ↔ 80 en 100 cm is te krap.<br/> ↑ 2 en 5 m vanaf beide zijden, maar wel overzichtelijk<br/> △ slecht zichtbaar, geen rood/wit; houten paal, 20 cm dik </p> <p>Kan wellicht wel weg?</p> |

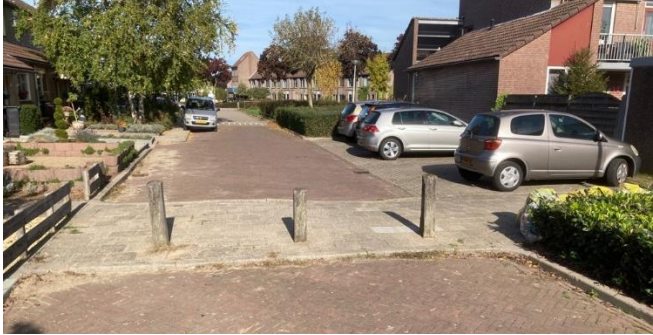
| Foto 7290<br> | <ul style="list-style-type: none"> <li>◇ geen aanloopmarkeringen</li> <li>↔ 130 cm is krap</li> <li>↑ 2 en 5 m vanaf beide zijden</li> <li>△ slecht zichtbaar, geen rood/wit;</li> <li>houten paal, 20 cm dik</li> </ul> <p>Is nuttige doorsteek, maar niet echt als doorsteek uitgevoerd.<br/>Maar waarom zo uitgevoerd en niet zoals in straat ernaast (Kloeckenmorgen)<br/>In overleg met aanwonenden.. ?</p> |

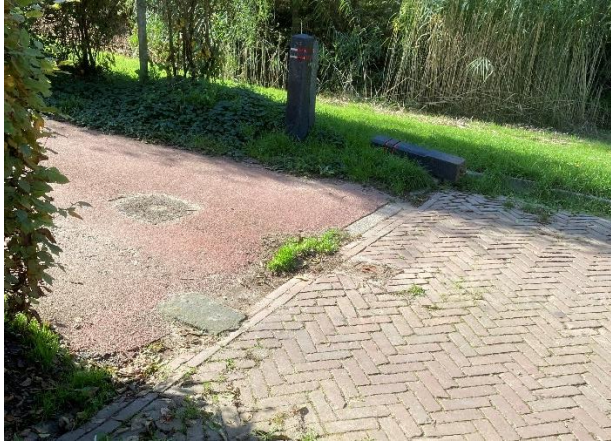
| Foto 7296<br> | <ul style="list-style-type: none"> <li>◇ geen aanloopmarkeringen</li> <li>↔ 120 cm is krap</li> <li>↑ direct aan einde van Kemfkens; wel duidelijke plek</li> <li>△ slecht zichtbaar, geen rood/wit;</li> <li>houten paal, 20 cm dik</li> </ul> <p>Is prima doorsteek en fijn dat de paal aan de zijkant ligt en al weg lijkt te zijn (of alleen tijdelijk?)</p> |

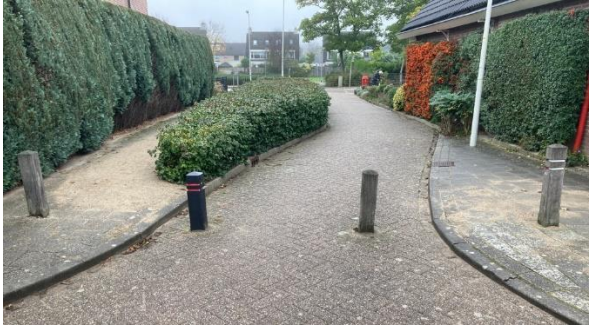
| <p>Foto 7187</p> | <p> <span style="color: red;">◇</span> inleidende markering ontbreekt<br/> <span style="color: red;">↔</span> 1,5m doorgang, iets te smal<br/> <span style="color: green;">↑</span> voldoende vanaf Heilweg<br/> <span style="color: red;">△</span> 56 cm, geen rood/wit; hout; te dik 20 cm, niet uitneembaar </p> <p>Er kan er een weg van de twee.</p> |

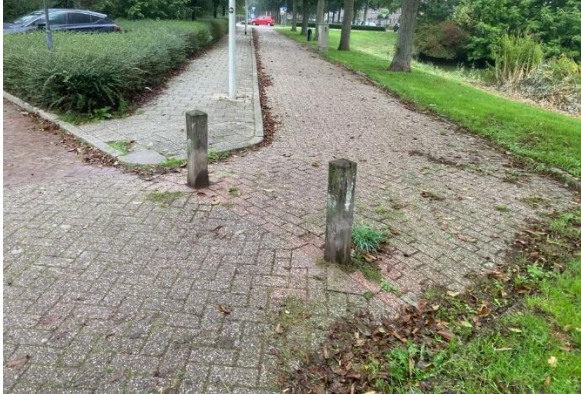
| <p>Wijk Ganzenpoel</p> <p>Foto 7189</p> | <p>Lionderstuk 29, doorsteek naar Heilweg<br/>Fixi 1723623 14 okt 2022</p> <p> <span style="color: red;">◇</span> inleidende markering ontbreekt<br/> <span style="color: green;">↔</span> 1,6m doorgang, redelijk<br/> <span style="color: red;">↑</span> voldoende vanaf Heilweg, maar wel vlak bij bocht Lionderstuk<br/> <span style="color: red;">△</span> 56 cm ; geen rood/wit; te dik 20 cm, niet uitneembaar </p> <p>Er kan er één weg van de twee; en/of liever alleen in berm</p> |

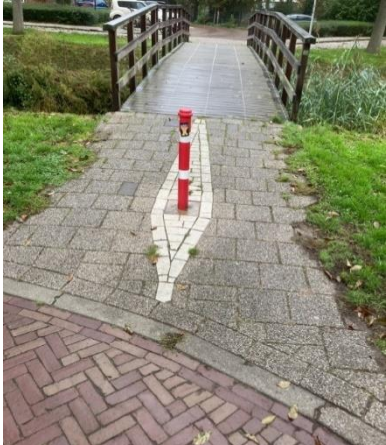
| <p>Wijk Ganzenpoel</p> <p>Foto 7191</p> | <p>Schraaweide 18<br/>Fixi 1723631 14 okt 2022</p> <p> <span style="color: green;">◇</span> inleidende markering is er, maar kort<br/> <span style="color: red;">↔</span> 1,2m doorgang te smal<br/> <span style="color: red;">↑</span> te dicht bij bocht Schraaweide<br/> <span style="color: green;">△</span> 75 cm ; ong 50% rood 50% wit, uitneembaar: prima </p> <p>Doorgang smal, alleen paaltjes aan weerszijden in berm zou moeten voldoen; of fietspad aan weerszijden verbreden.</p> |

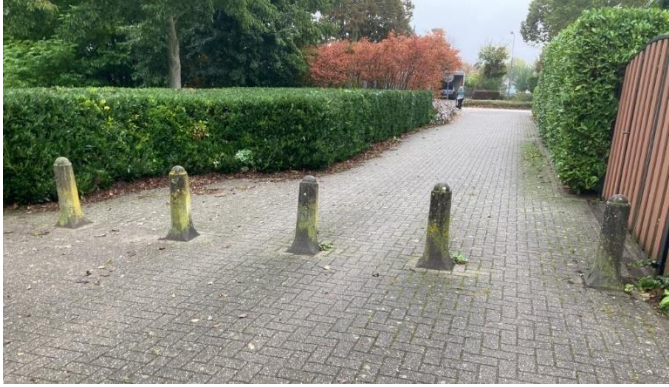
| Foto 7193<br> | ◇ inleidende markering ontbreekt<br>↔ 1,1m doorgang, te smal (4x)<br>↑ voldoende vanaf Heilweg,<br>▲ 56 cm ; dik beton, niet uitneembaar, slecht zichtbaar; geen rood/wit; gevaarlijk (5 stuks)<br> De vijf dikke palen vervangen door 3 (of 4) paaltjes die wel voldoen aan richtlijn. Of op andere manier herinrichten. |

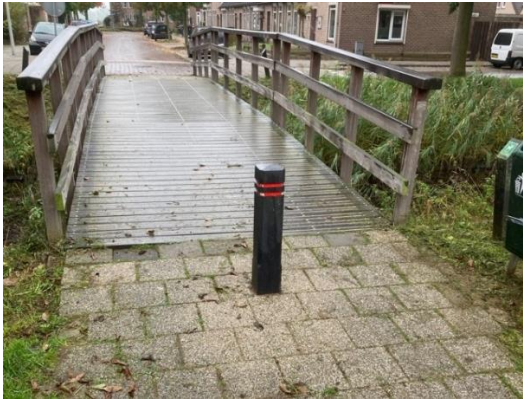
| Foto 7195<br> | ◇ inleidende markering ontbreekt<br>↔ 1,1m doorgang te smal<br>↑ te dicht bij kruising<br>▲ 56 cm ; geen rood/wit; te dik 20 cm, niet uitneembaar<br> Heroverweeg of deze wel zinnig is. |

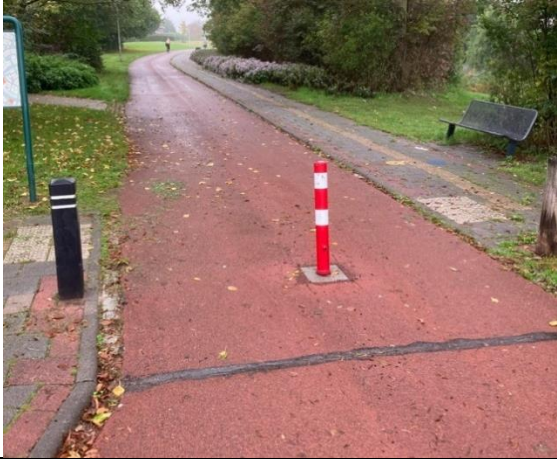
| Foto 7197<br> | ◇ inleidende markering ontbreekt<br>↔ 1,6m doorgang goed<br>↑ 10 m vanaf weg<br>▲ 75 cm; ong 50% rood 50% wit, uitneembaar: prima |

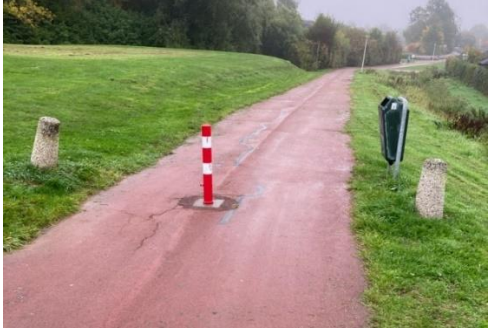
| Foto 7199<br> | <p> ◇ inleidende markering ontbreekt<br/> ↔ 1,2/ 1,4m doorgang aan smalle kant<br/> ↑ 8 m vanaf dijkweg<br/> ▲ 75 cm ; ong 50% rood 50% wit,<br/> uitneembaar: prima </p> <p>Overweeg verbreding asfalt ter plekke tot de palen in de berm; kantmarkering op deze donkere plek is fijn.</p> |

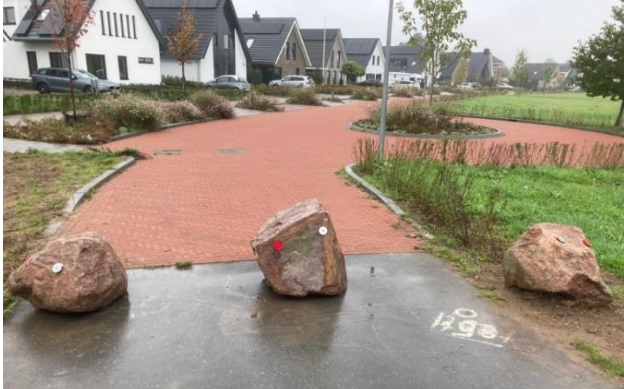
| Foto 7201<br> | <p> ◇ inleidende markering ontbreekt<br/> ↔ 1,0, en 1,3 m doorgang te smal<br/> ↑ plek is zinnig en logisch<br/> ▲ gevaarlijke, slecht zichtbare afsluitstenen;<br/> Afsluiting vormgeven volgens richtlijn </p> |

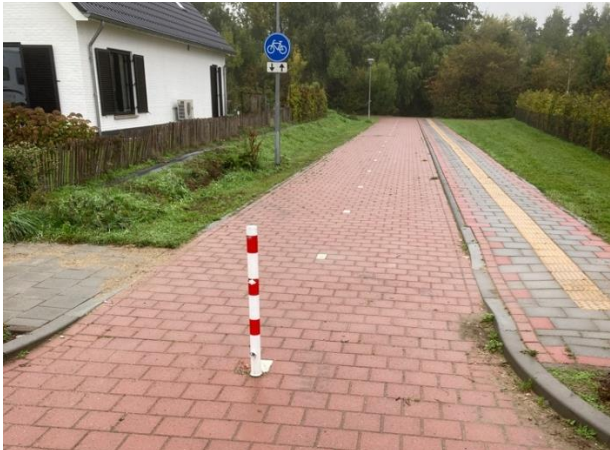
| Foto 7203<br> | <p> ◇ inleidende markering ontbreekt<br/> ↔ 1,4 en 1,6m doorgang redelijk<br/> ↑ te dicht bij de kruising<br/> ▲ 75 cm; ong 50% rood 50% wit,<br/> uitneembaar: redelijk, maar erg dun<br/> (volgens richtlijn) </p> |

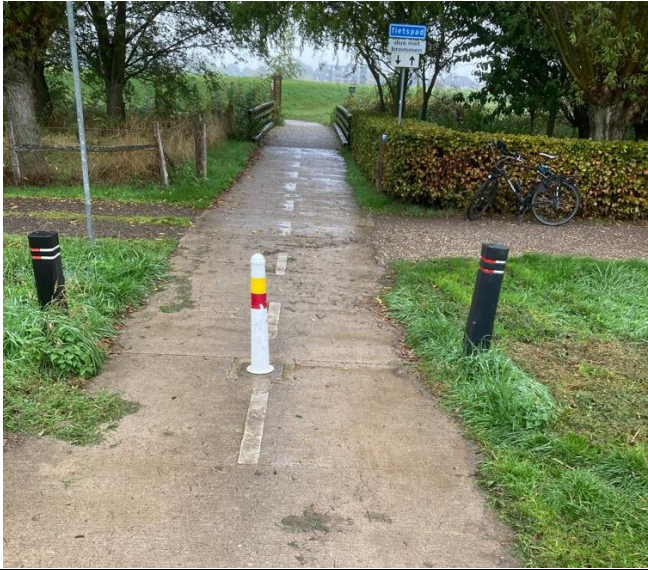
| <p>Foto 7205</p> | <p> ◇ inleidende markering ontbreekt<br/> ↔ 1,2/ 1,1m doorgang aan smalle kant<br/> ↑ dichtbij kruising met onverharde weg..<br/> △ 75 cm ; wit/geel, niet strikt volgens richtlijn; uitneembaar: matig zichtbaar </p> <p> Heroverweeg plek iets verder van kruising; verharding verbreden ter plekke en kantmarkering op deze donkere plek is fijn.<br/> Of is het hele paaltje toch niet nodig? Des te beter. </p> |

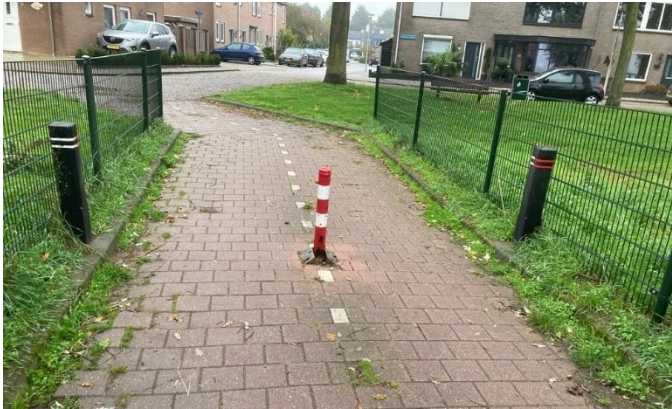
| <p>Foto 7207</p> | <p> ◇ inleidende markering ontbreekt<br/> ↔ 1,4m doorgang net aan smalle kant<br/> ↑ voldoende afstand vanaf fietspad<br/> △ 75 cm ; ong 50% rood 50% wit, omklapbaar, maar dan blijft paal ter plekke aan voet vast: gevaarlijk volgens richtlijn </p> <p> Overweeg verbreding asfalt ter plekke tot de palen in de berm; kantmarkering op deze donkere plek is fijn.<br/> Of is het paaltje zelfs helemaal niet nodig? </p> |
